Strumenti di conoscenza per la vulnerabilità strutturale del costruito storico

Andrea Giannantoni

Trani 7 marzo 2019

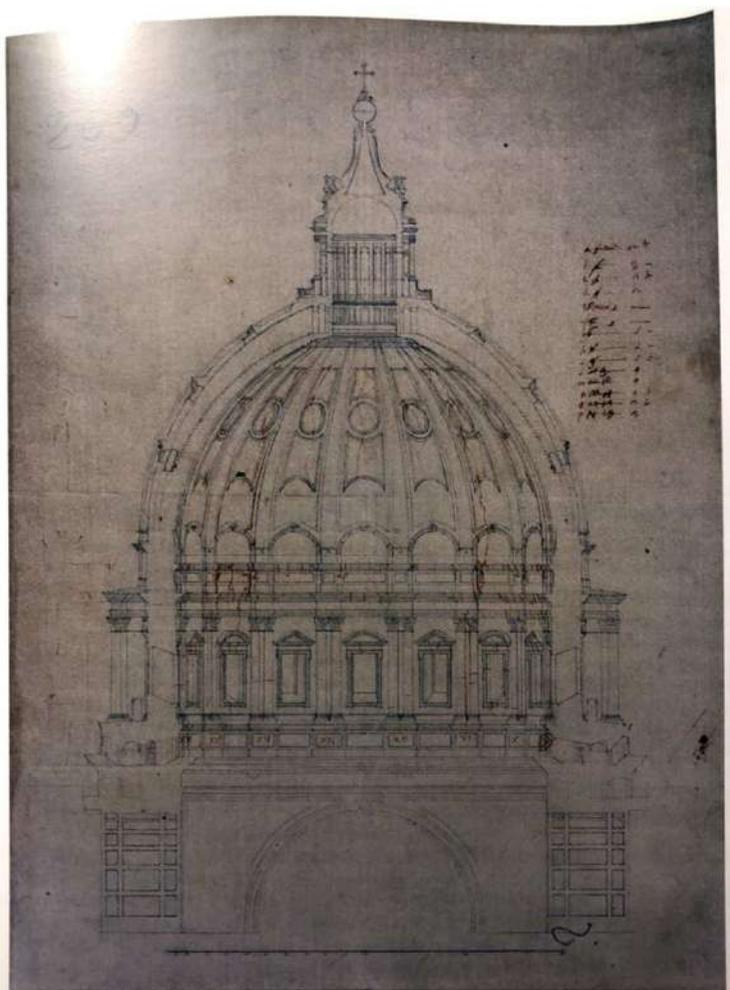
Fig. 3.12 Palazzo Reale di Caserta, inv. 1744. Matita rossa e nera su carta. Disegno di Vanvitelli rappresentante l'altra sezione interna della Cupola; su di essa è stato graficizzato il quadro fessurativo della struttura, utilizzando sia la matita rossa che la nera

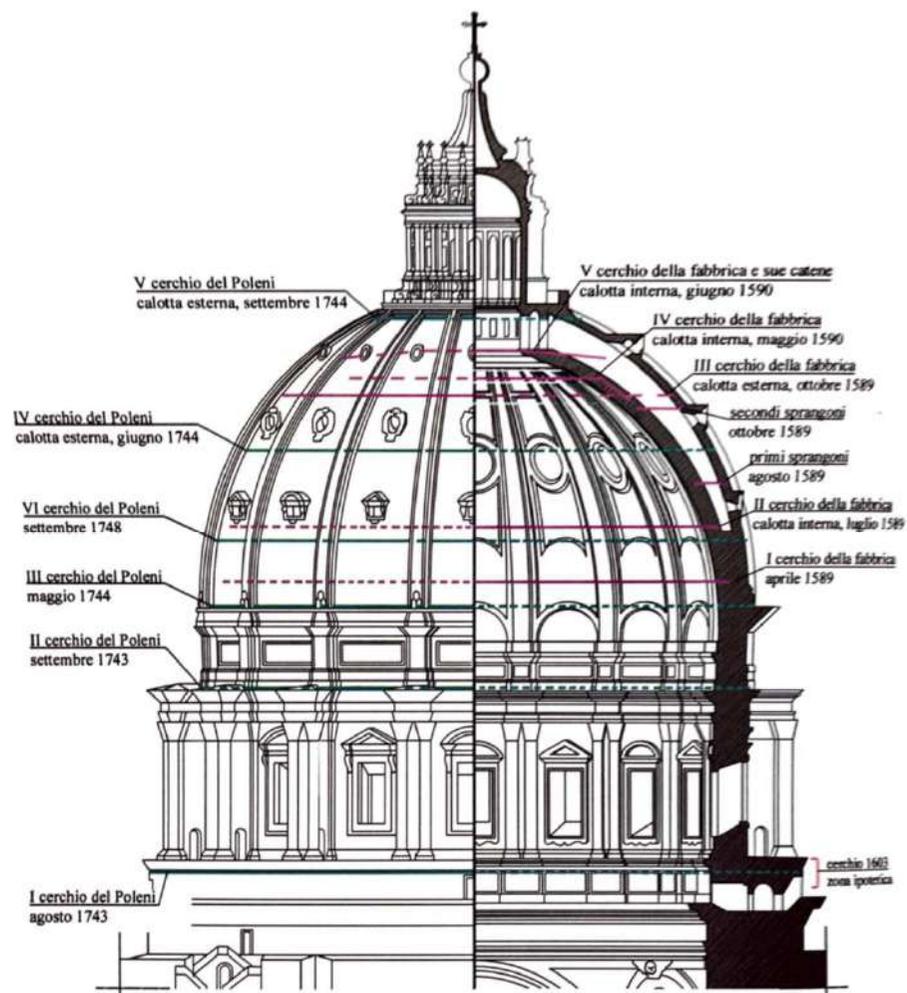
Fig. 3.07 Graficizzazione della struttura metallica della cupola, comprendente i cinque cerchi posti durante la realizzazione dell'opera, gli sprangoni e le catene; l'ipotetico cerchio la cui manifattura risale al 1603; i sei cerchi posti dal Poleni nel XVIII secolo (base grafica di Alessia Marvelli)

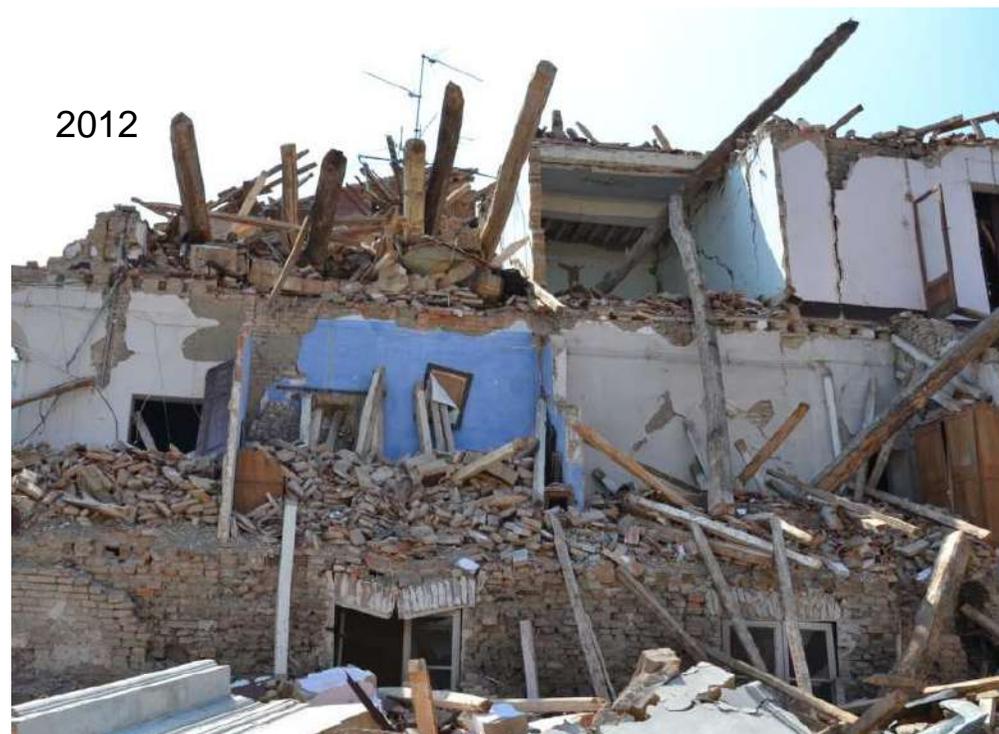
Fotografia di un edificio crollato nel comune di Concordia sulla Secchia (MO)

Stesso danno: muro esterno che ribalta e muri interni che restano in piedi. Travi, sfilate, ai piedi dell'edificio

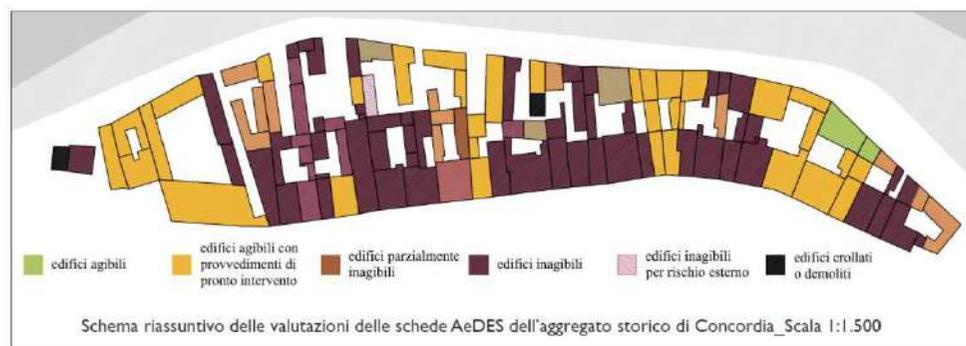
DIAGNOSI: rilievo del quadro fessurativo, analisi del danno e della consistenza strutturale

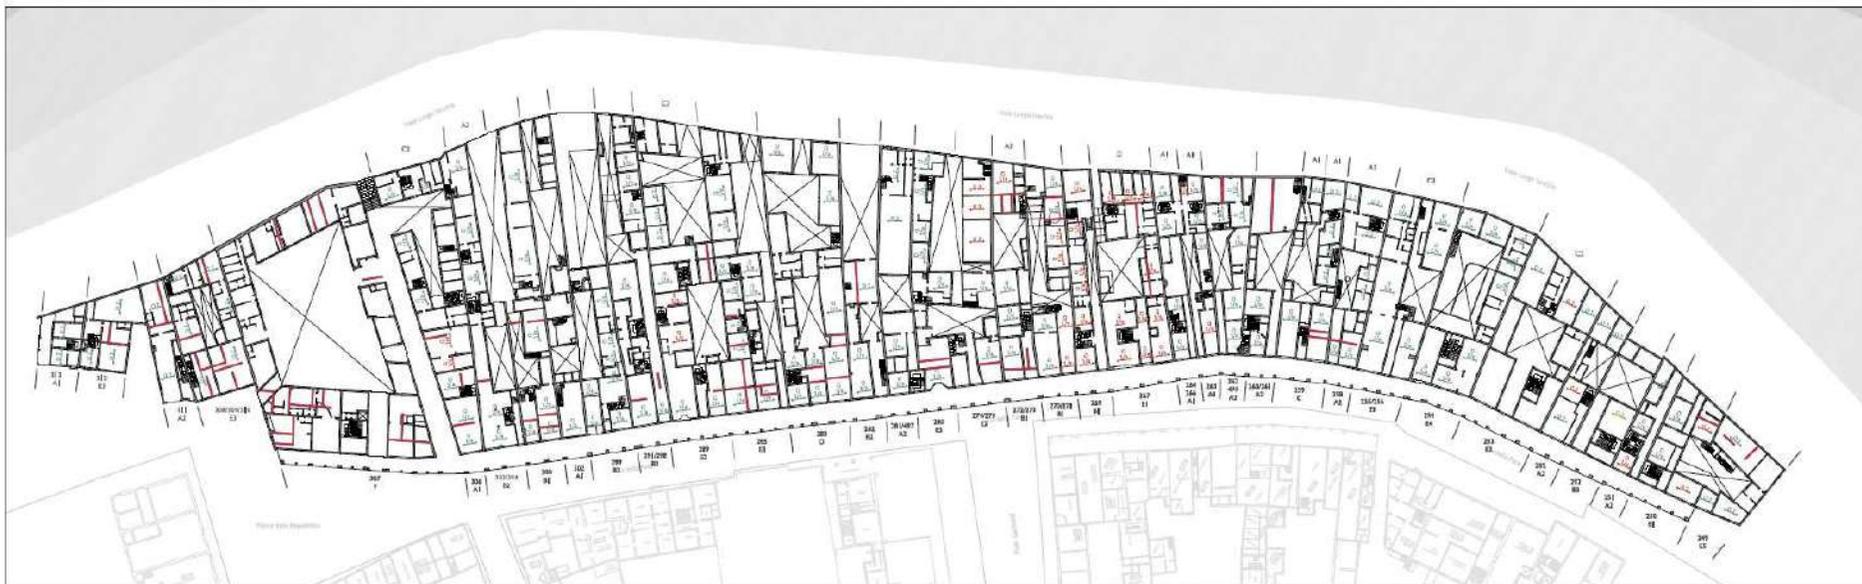
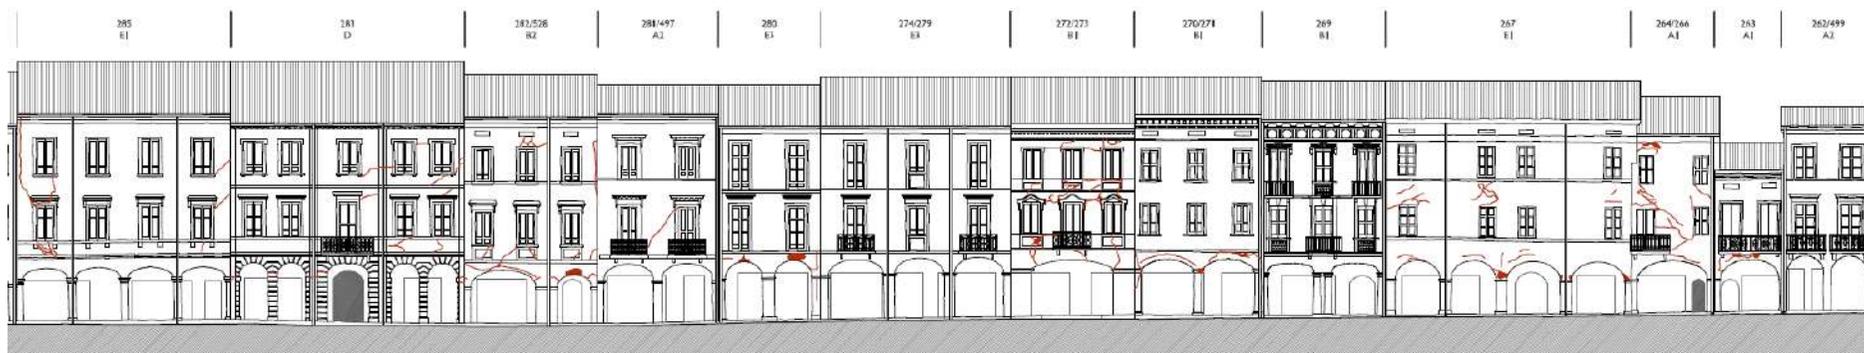
DIAGNOSI: individuazione delle vulnerabilità dell'aggregato: discontinuità tipologiche e strutturali

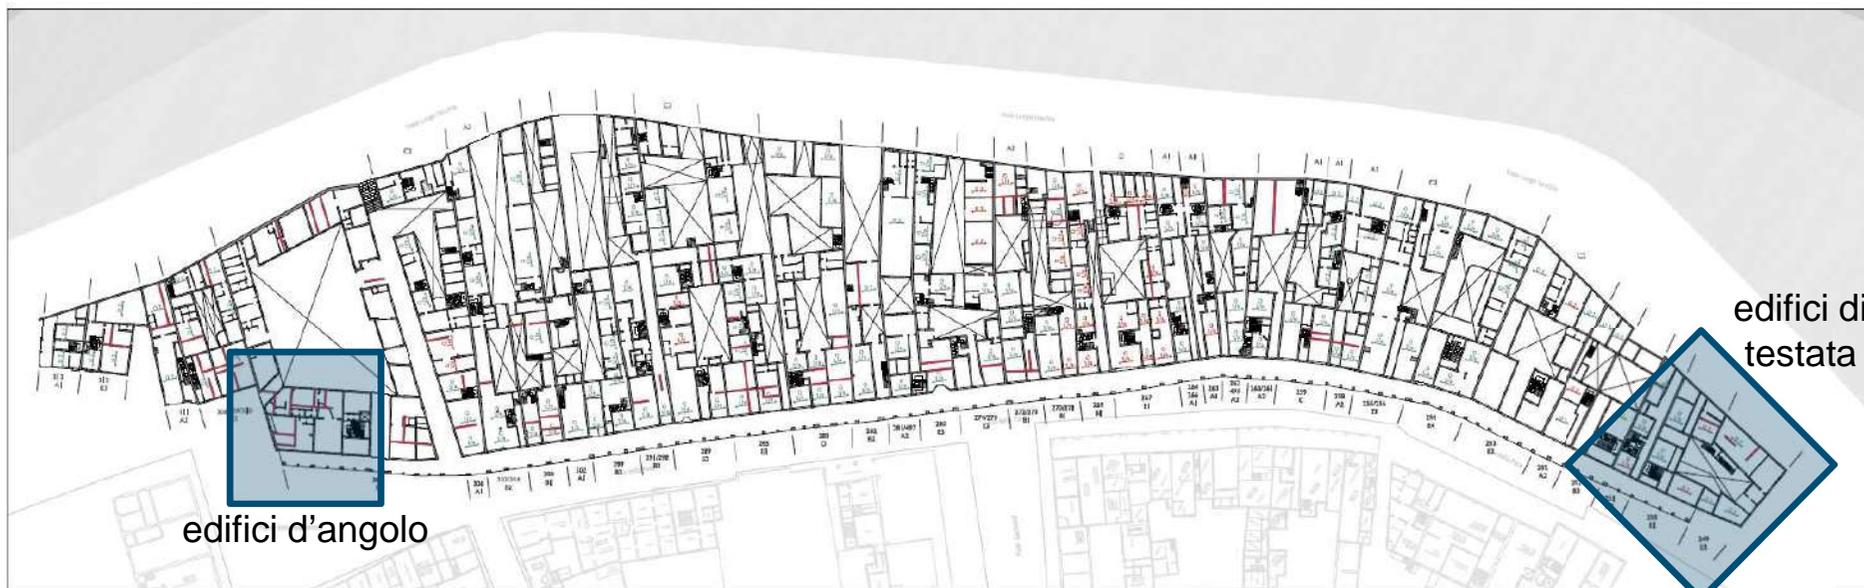
sopraelevazioni

solai falsati

differenze di quota

edifici di intasamento

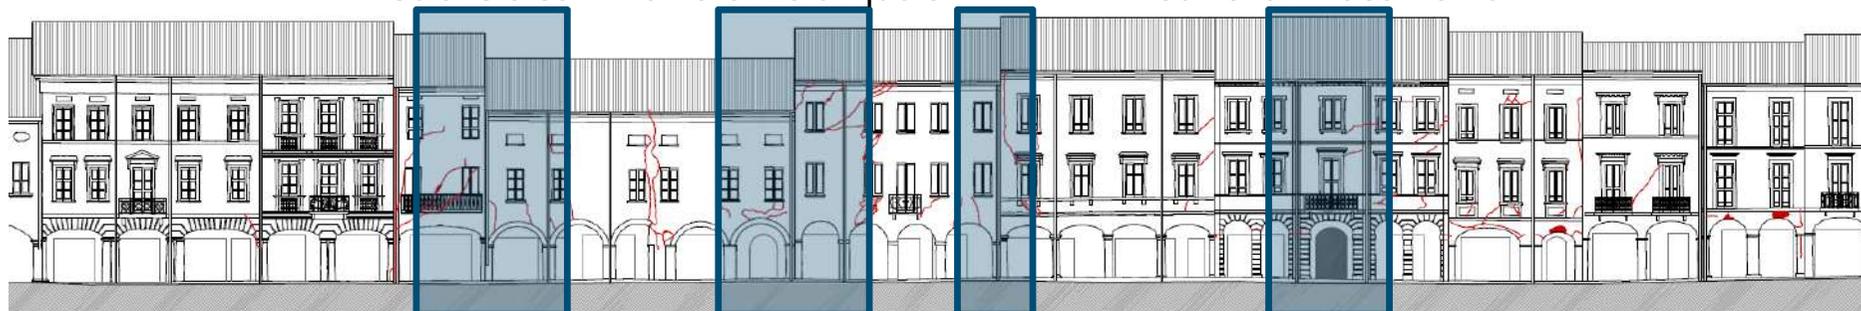
disconnessioni in facciata

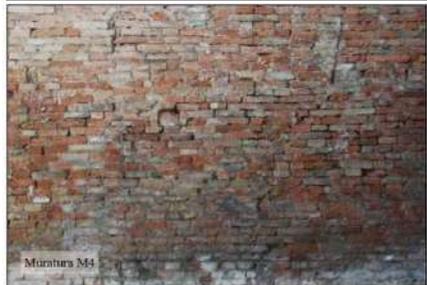
- 1 Muratura a due teste priva di diaconi
- 2 Trave in legno, orditura principale; 27 cm x 27 cm
- 3 Travetti il legno, orditura secondaria; 12 cm x 12 cm
- 4 Tavelle in laterizio; 37,5 cm x 14,5 cm x 3,5 cm
- 5 Strutture in legno di sostegno per il controsoffitto

DIAGNOSI: analisi dello stato di fatto e delle tecniche costruttive degli elementi strutturali

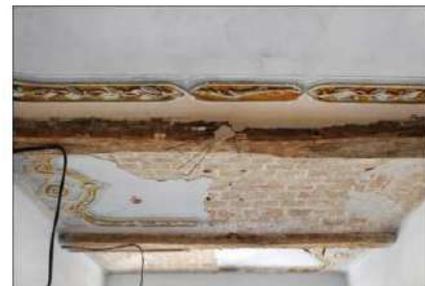
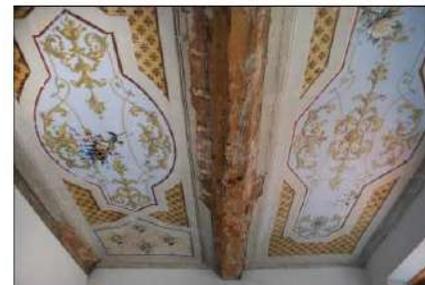
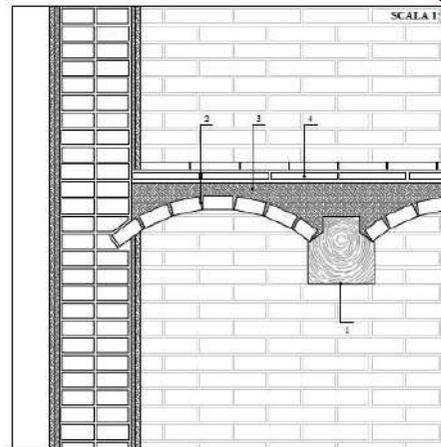
- 1 Trave principale esistente; circa 30 cm x 30 cm, segata a T in modo da creare l'appoggio per i laterizi che formano la volta
- 2 Voltine in laterizio; i laterizi sono disposti in foglio
- 3 Elemento della volta realizzato con frammenti di laterizi e materiale sciolto
- 4 Travetti in laterizio; 37,5 cm x 14,5 cm x 3,5 cm
- 5 Strato di laterizi neri per rendere la superficie orizzontale

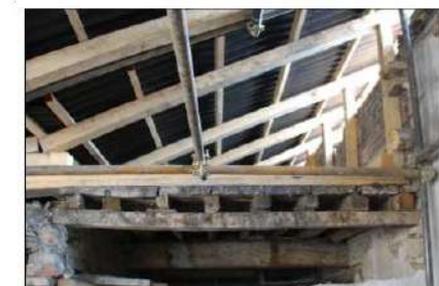
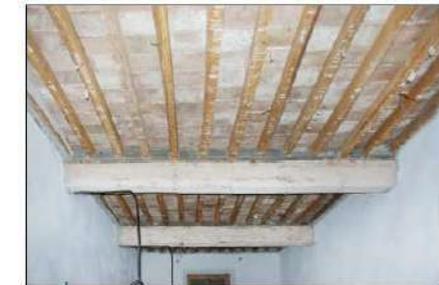
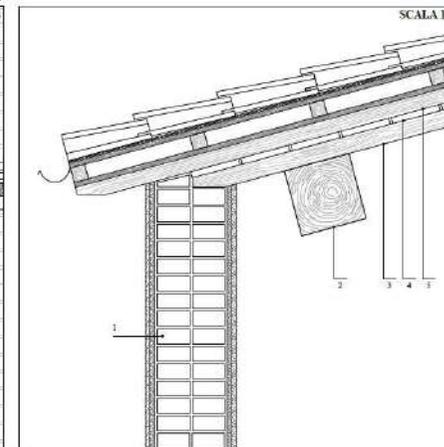
- 1 Muratura a due teste priva di diaconi
- 2 Trave in legno, orditura principale; 27 cm x 27 cm
- 3 Travetti il legno, orditura secondaria; 12 cm x 12 cm
- 4 Tavelle in laterizio; 37,5 cm x 14,5 cm x 3,5 cm
- 5 Pacchetto di copertura

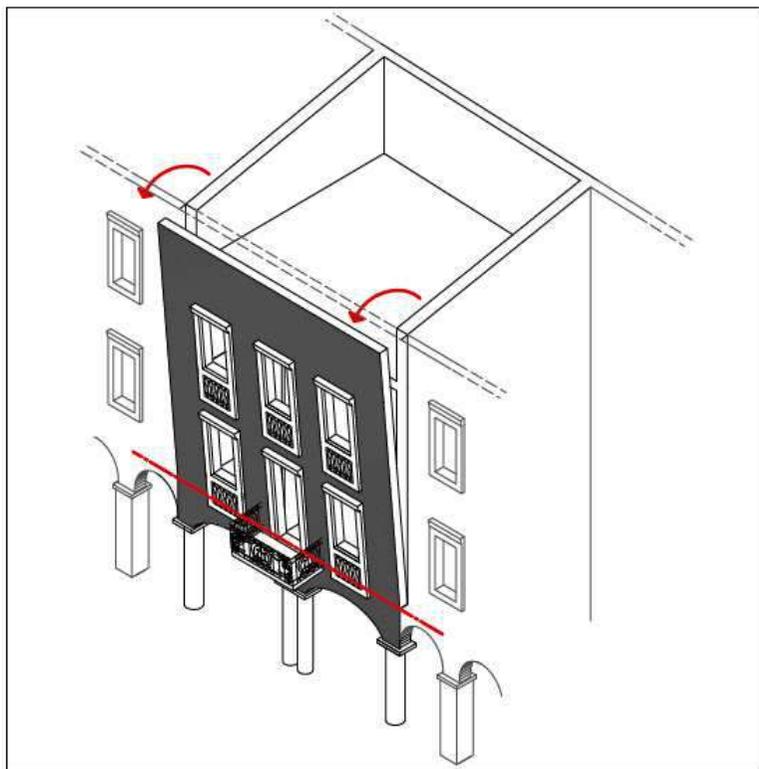
RIBALTAMENTO FUORI PIANO VERSO L'ESTERNO - ROTAZIONE PER TUTTA L'ESTENSIONE

Tale meccanismo è fortemente condizionato dalle condizioni di ammortamento alle estremità. Se la parete è stata realizzata senza alcun ammortamento, si avrà un ribaltamento globale che interessa tutta l'estensione della parete. Nel caso di Concordia, la cerniera cilindrica si colloca sempre al di sopra del piano terra porticato.

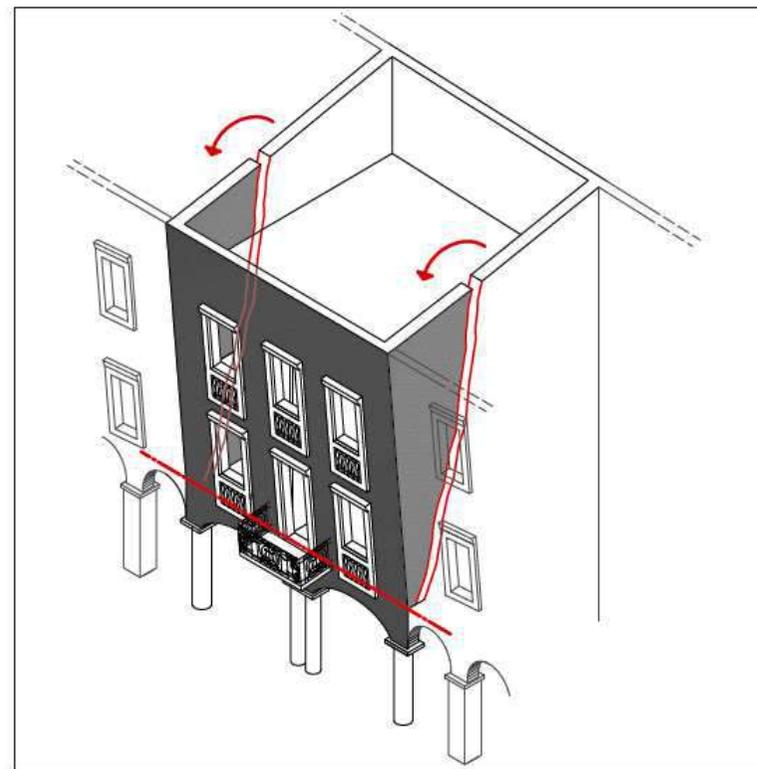
RIBALTAMENTO FUORI PIANO VERSO L'ESTERNO CON INTERESSAMENTO DELLA MURATURA DI SPINA - ROTAZIONE PER TUTTA L'ESTENSIONE

Tale meccanismo è fortemente condizionato dalle condizioni di ammortamento alle estremità. Se la parete è stata realizzata con un buon ammortamento, si avrà un ribaltamento globale che interessa tutta l'estensione della parete e parte della muratura di spina. Nel caso di Concordia, la cerniera cilindrica si colloca sempre al di sopra del piano terra porticato.

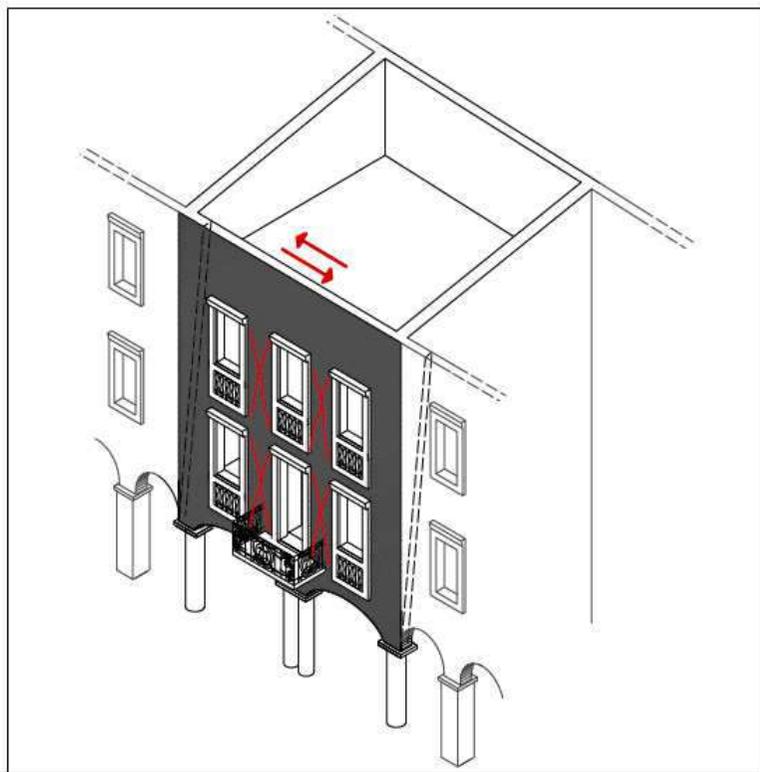
DEFORMAZIONE ANGOLARE NEL PIANO (LESIONAMENTO A TAGLIO)

Tale meccanismo è dovuto all'azione nel piano della parete che produce la rottura a taglio. Si manifesta con le caratteristiche lesioni a "Croce di Sant'Andrea". Le lesioni possono interessare i maschi murari fra le aperture di uno stesso piano o i pannelli murari tra le aperture di piani differenti.

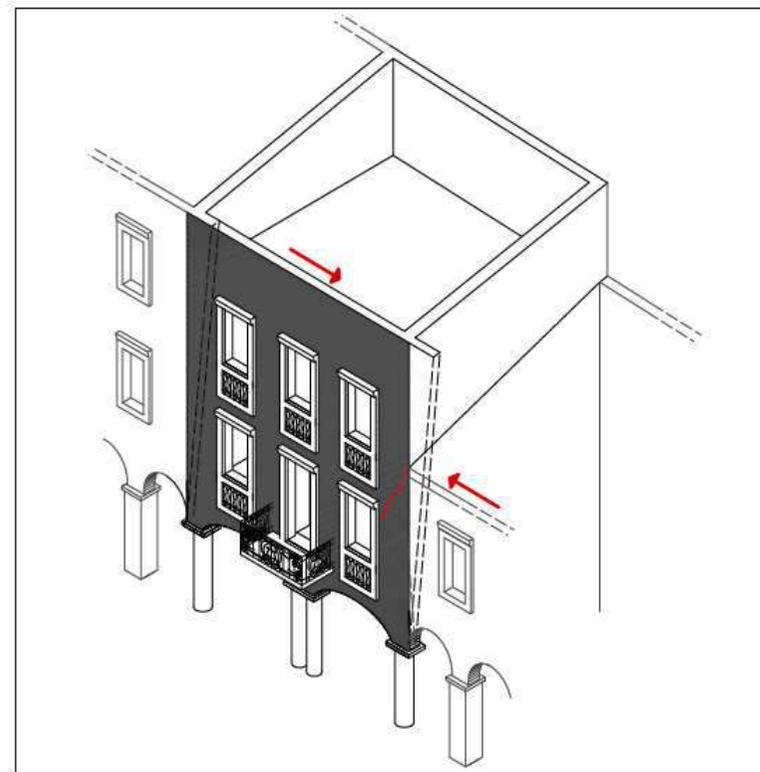
LESIONI NEL PIANO PER DISCONTINUITA' ALTIMETRICA (MARTELLAMENTO)

Tale meccanismo si riscontra in caso di discontinuità altimetrica tra pareti poste sullo stesso piano. Nel punto di contatto tra la sommità della parete più bassa e la parete più alta si ha un fenomeno di martellamento che produce lesioni a taglio con il classico andamento inclinato tendente ai 45°. In presenza di aperture vicine al punto di contatto, la lesione raggiunge uno spigolo dell'apertura e riprende allo spigolo opposto.

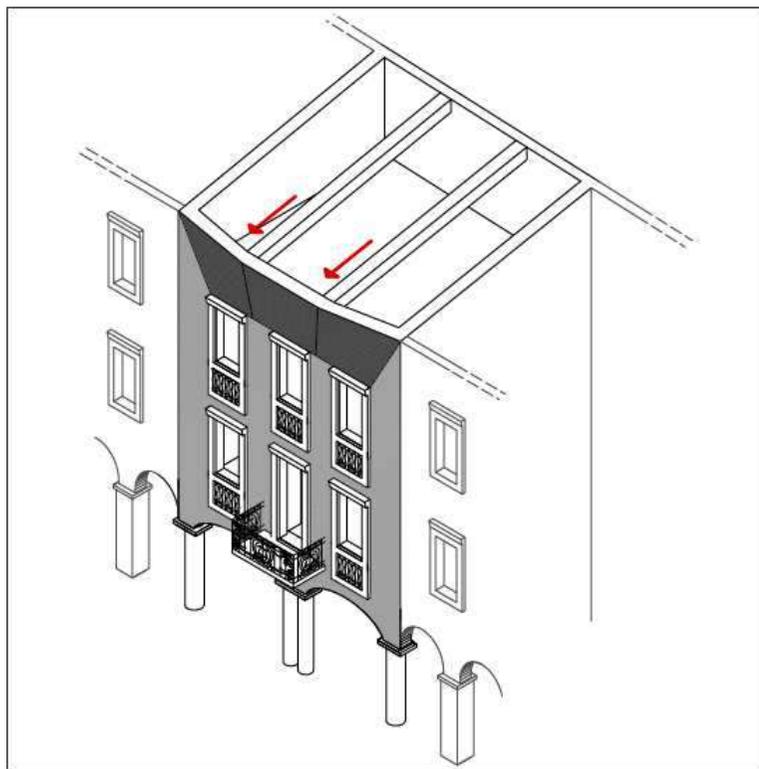
RIBALTAMENTO FUORI PIANO DOVUTO ALLE SPINTE LOCALIZZATE DELLA COPERTURA (MARTELLAMENTO)

Tale meccanismo è dovuto all'azione di spinta fuori piano da parte delle travi dell'orditura principale della copertura. Il martellamento causa il lesionamento della parte sommitale della parete che ruota quindi verso l'esterno. In presenza di aperture vicine alle sommità della parete, la cerniera si posiziona in corrispondenza del filo superiore delle aperture stesse.

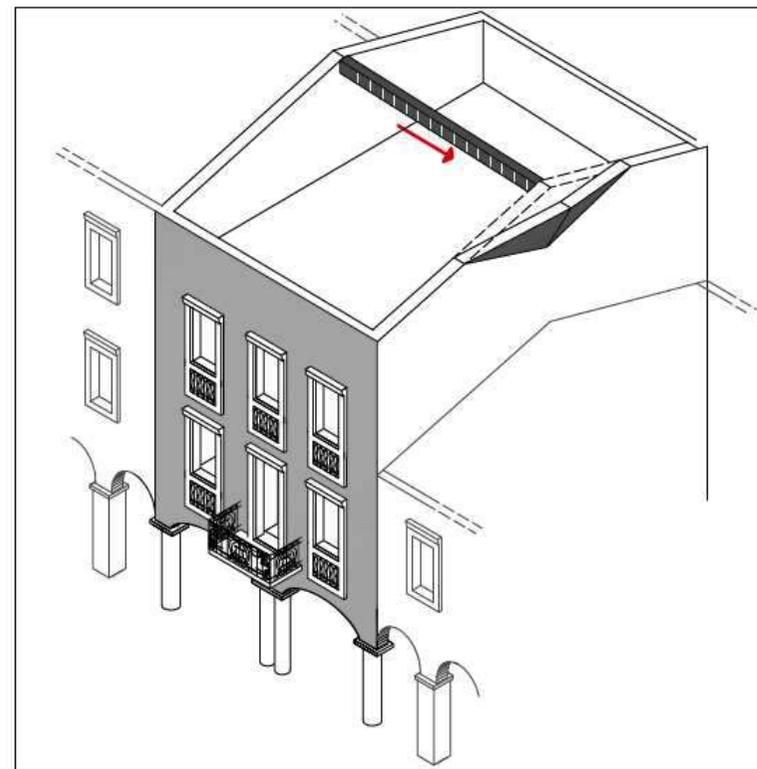
SFONDAMENTO DEL TIMPANO

Tale meccanismo è provocato dall'azione di martellamento della trave di colmo che causa lo sfondamento del timpano con conseguente rottura e rotazione della porzione muraria più elevata. Una condizione che favorisce l'innescarsi del meccanismo è la presenza di una trave di notevoli dimensioni che, in fase sismica, trasmette una elevata spinta alla parete.

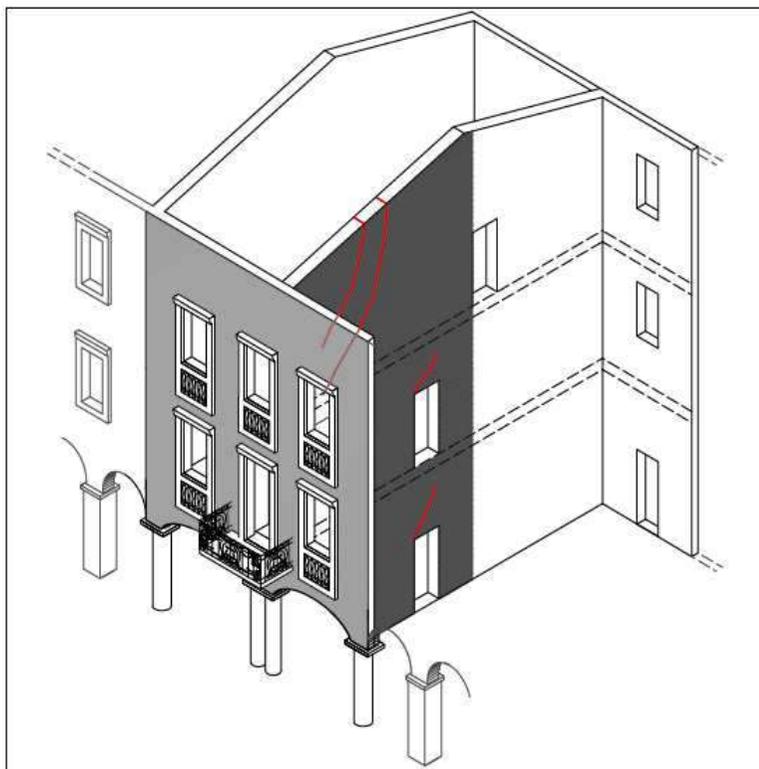
LESIONI NEL PIANO DELLA PARETE

I meccanismi che colpiscono le pareti di spina sono legati principalmente alla rotazione delle pareti esterne. Nel caso di rotazione completa della parete esterna, nella muratura di spina si hanno lesioni tendenti ai 45° poiché la muratura di spina "segue" la rotazione della parete esterna.

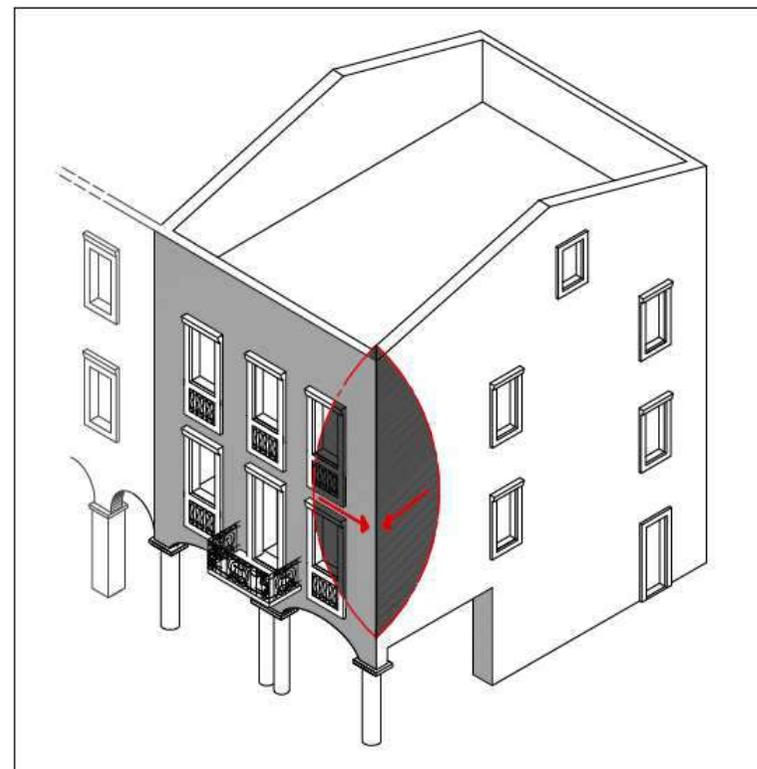
ESPULSIONE DELL'ANGOLO CON FORMAZIONE DI "EFFETTO ARCO"

Tale meccanismo è provocato dall'azione combinata delle forze agenti su murature che formano l'angolata e quindi perpendicolari tra loro. L'angolata ruota verso l'esterno con formazione di una cerniera nella parte bassa; le due lesioni delle pareti ortogonali si congiungono poi in sommità in caso di vincolo quali cordoli in c.a. o altri presidi lignei per la riduzione della spinta.

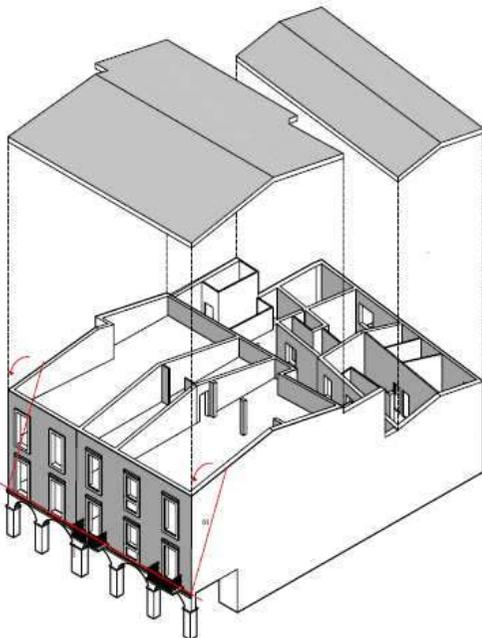
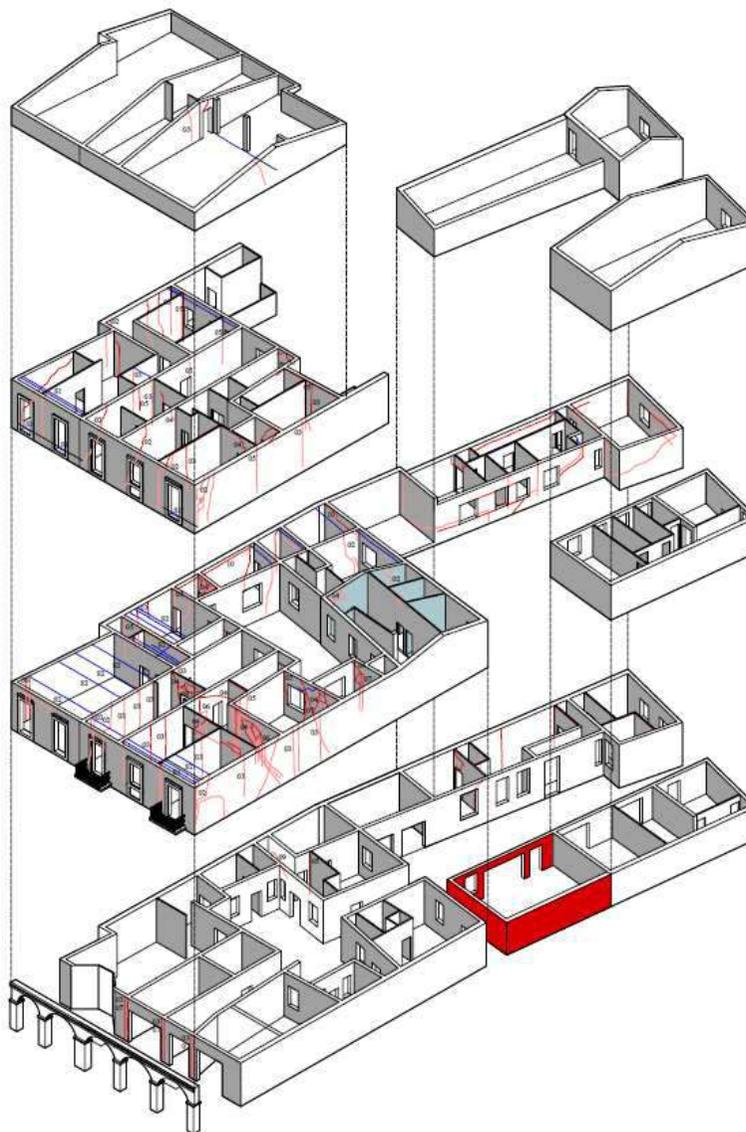
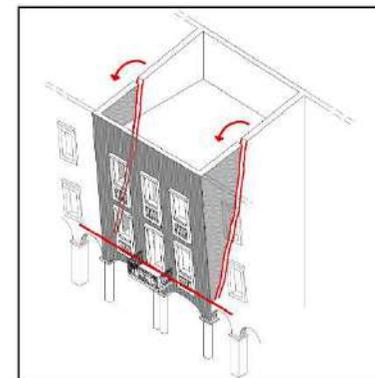
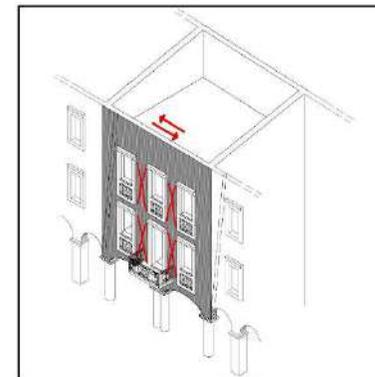
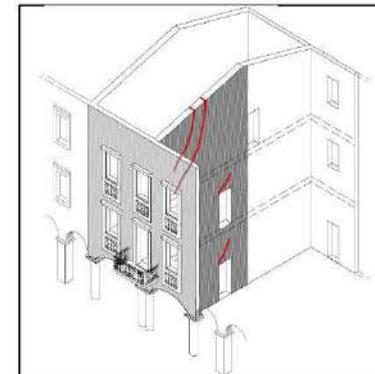
Rilievo e analisi del quadro fessurativo e dei cinematismi: assonometria

01_PARETE ESTERNA (macroelementi): ribaltamento fuori piano della facciata verso l'esterno con innescamento delle murature di spina curvata cilindrica posizionate in corrispondenza del solaio tra piano terra e piano primo;

02_PARETE DI SPINA (macroelementi): lesioni nel piano della parete dovute a ribaltamento fuori piano della facciata con innescamento delle murature di spina;

03_PARETE DI SPINA (macroelementi): lesioni nel piano della parete dovute a schiacciamento;

04_PARETE INTERNA: lesioni nel piano della parete dovute a taglio;

05_PARETE INTERNA: lesioni nel piano della parete dovute al mancato ammortamento della trave con la muratura principale;

06_PARETE INTERNA: lesioni nel piano della parete dovute al mancato ammortamento con la muratura principale del tamponamento di una precedente apertura;

07_PARETE (macroelementi): lesione dovuta a marciamento della parete perpendicolare;

08_PARETE (macroelementi): lesione dovuta a cedimento dell'architrave;

09_PARETE (macroelementi): lesione dovuta a marciamento della scala posta nell'ambiente adiacente;

10_PARETE (macroelementi): lesione dovuta a differenza di rigidità della struttura: probabile rifacimento del cordolo;

S1_SOLAIO (macroelementi): lesione dovuta al ribaltamento fuori piano della facciata verso l'esterno;

S2_SOLAIO (macroelementi): lesione dovuta a schiacciamento per il cedimento della trave;

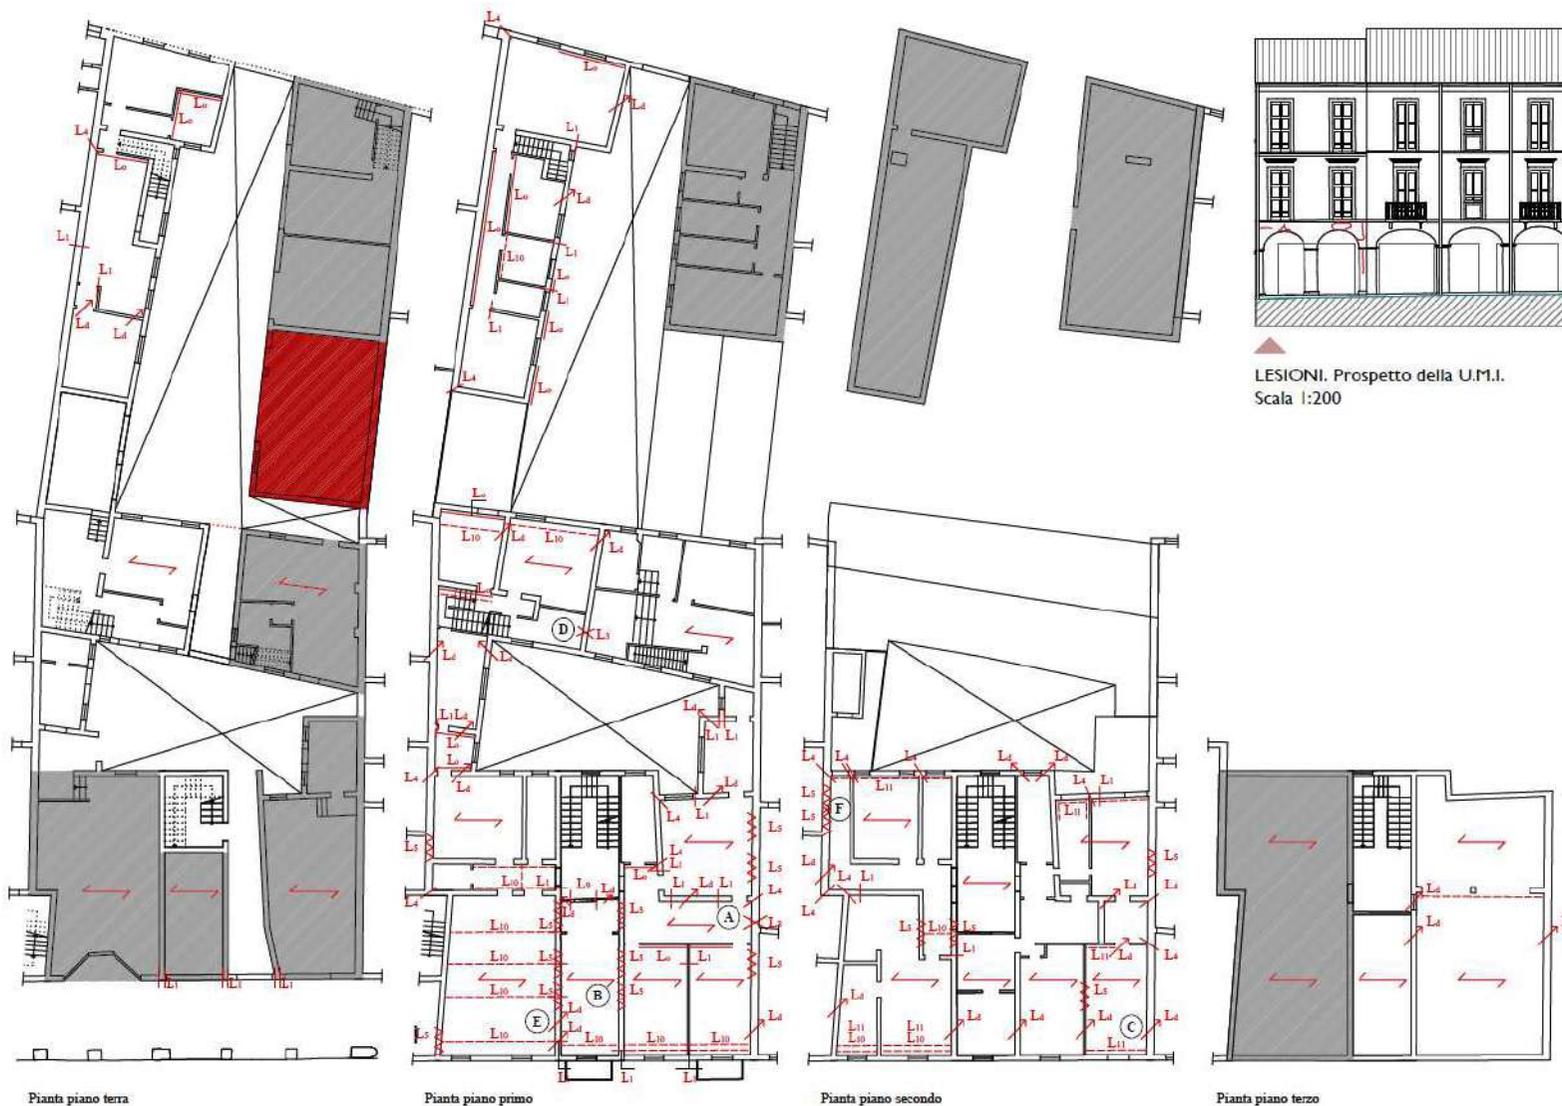
Rilievo e analisi del quadro fessurativo e dei cinematismi: piante e prospetto

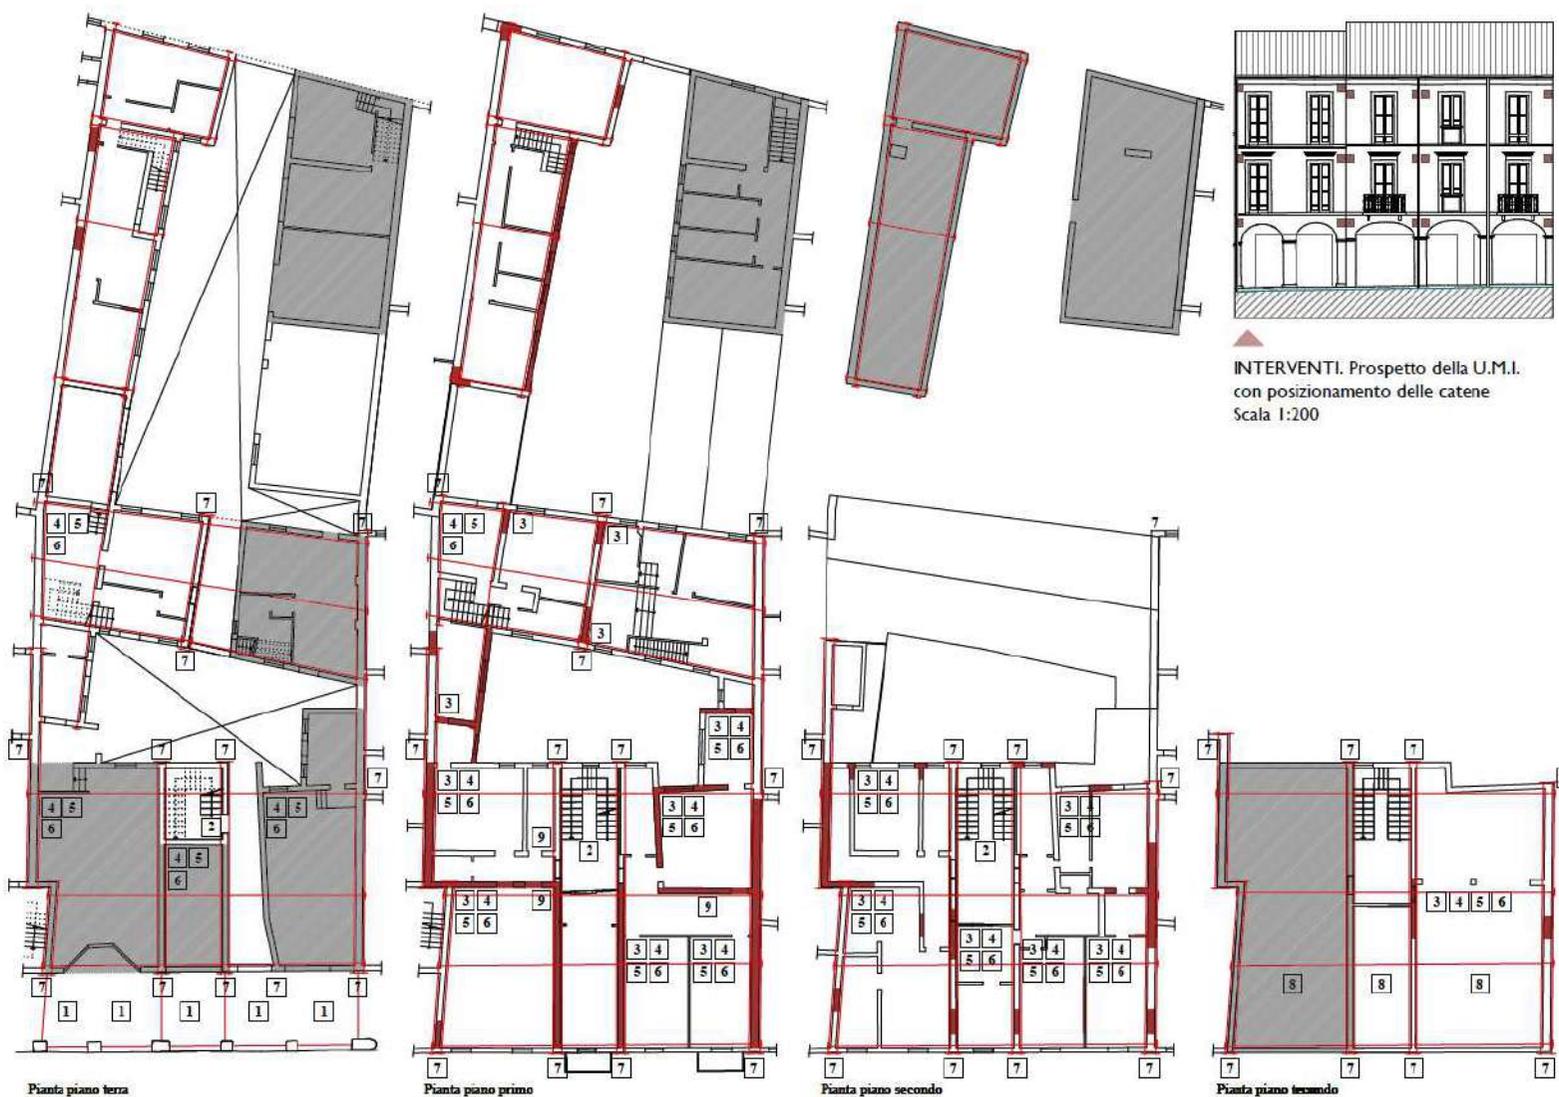
Individuazione degli interventi di consolidamento strutturale: piante e prospetto

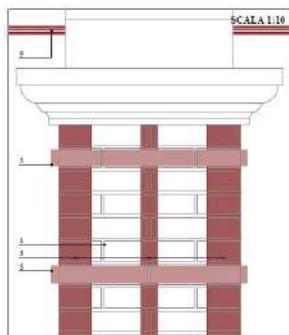
- 1 CONSOLIDAMENTO DEI PILASTRI DEL PORTICO** sezioni verticale e orizzontale
- 1 Pilastro in mattoni esistenti
 - 2 Plaster epossidico e primo strato di resine epossidiche
 - 3 Nastri di fibra in CFRP: sagolari = 100 mm per lato; centrale: 50 mm
 - 4 Secondo strato di resina epossidica (overcoating)
 - 5 Staffe in CFRP; interasse = 350 mm
 - 6 Terzo strato di resina epossidica e spolvero con sabbia di quarzo
 - 7 Rinzaffo
 - 8 Intonaco a base di calce
 - 9 Catena metallica Ø 24 mm

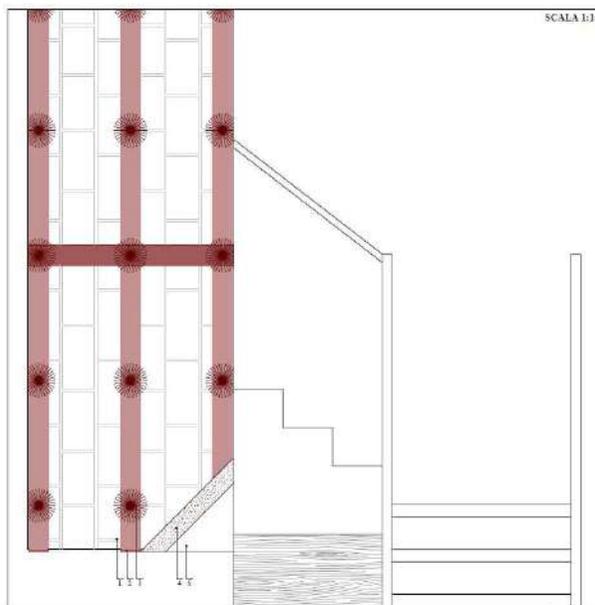
2 CONSOLIDAMENTO SCALA SU VOLTA A BOTTE RAMPANTE CON LAMINE IN CFRP PULTRUSO

- 1 Muratura portante in mattoni pieni a due teste
- 2 Lamina CFRP pultruso, s = 5 mm, larghezza = 80 mm
- 3 Connettivi in fibra aramidica Ø 8 mm in fori Ø 12 mm intasati con resine epossidiche
- 4 Rinzaffo
- 5 Intonaco a base di calce

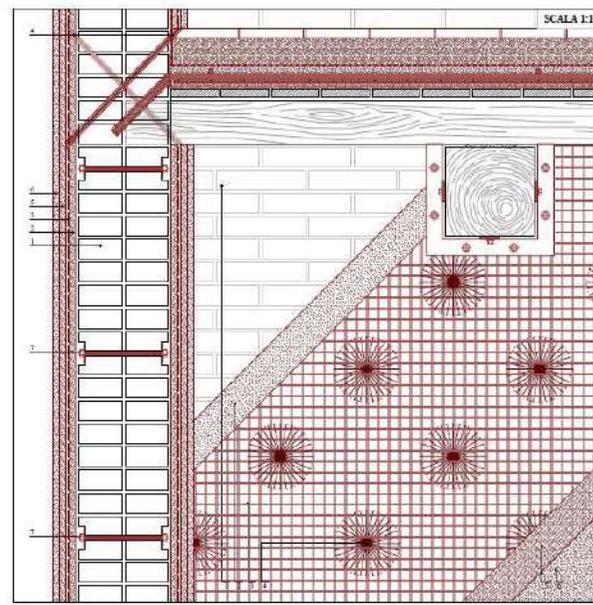
3 PLACCAGGIO CON CFRP IN CASO DI MURATURA FORTEMENTE LESIONATA sezione verticale

- 1 Muratura portante esistente in mattoni pieni a due teste
- 2 Malta idroresistente a base di calce idraulica per rendere uniforme la superficie della muratura
- 3 Rete di CFRP bidirezionale, maglia 33 mm x 23 mm, spessore medio 3 mm
- 4 Connettore in fibra aramidica Ø 10 mm in fori Ø 13 mm intasati con resine epossidiche
- 5 Malta idroresistente a base di calce idraulica (massa finale)
- 6 Intonaco a base di calce
- 7 Traliccio metallico antispallivo: barre filerete zincate Ø 12 mm / 500 mm; foro Ø 16 mm; roudella s = 2mm; Destr = 90 mm; bullone M12

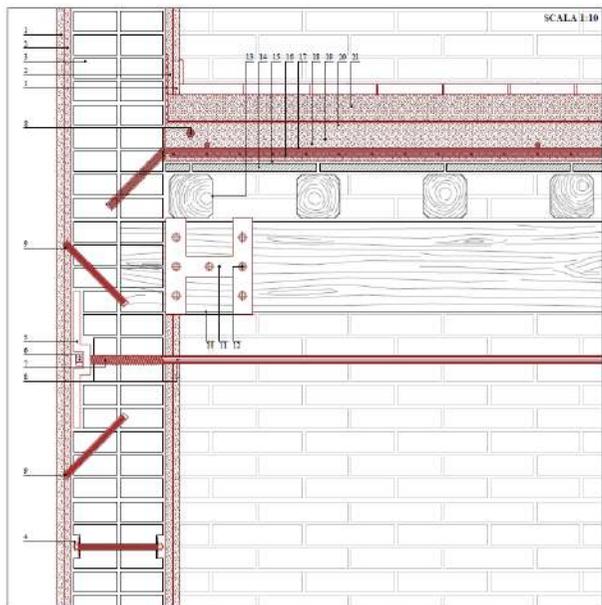
- 4_ ANCORAGGIO DELLA TRAVE LIGNEA PRINCIPALE ALLA MURATURA TRAMITE PROFILO METALLICO sezione verticale**
- Intonaco a base di calce. Se possibile, rimuovere tale strato solamente nella porzione necessaria per l'inserimento dei tiranti

- Rinzuaffo. Se possibile, rimuovere tale strato solamente nella porzione necessaria per l'inserimento dei tiranti
 - Muratura portante in mattoni pieni a due teste

- Tirante metallico antiruggine: barra filetata zincata Ø 16 mm / 560 mm; rondella s = 2mm, Oest = 60 mm; bullone M12
 - Piastrella metallica 400x400 mm, s = 20 mm

- Bullone M24
 - Barra Ø 24 mm filetata per tutto lo spessore della muratura
 - Catena metallica Ø 24 mm non filetata
 - Barra filetata Ø 11 mm saldata alla catena di rinforzo della muratura in corrispondenza della catena per evitare la rotura della muratura per flessione e taglio sotto l'azione del capochiave e del tirante

- Trave in legno esistente dell'orditura principale, s = 270 mm
 - Fasciatura doppia in acciaio trattata con antiruggine della trave lignea esistente
 - Bullone M12

- Travetto in legno dell'orditura secondaria, s = 120 mm
 - Tavole in laterizio esistenti, s = 55 mm, l = 145 mm, p = 375 mm
 - Telo trasparente t.a.t.
 - Rete elettrosaldata Ø 6 mm 10x10

- Barra Ø 16 mm / 500 mm, lunghezza 150 cm, foro Ø 36 mm sigillato con malta cementizia antiruggine
 - Massetto in calcestruzzo alleggerito, p max = 160 kN/m², s = 80 mm

- Telo isotopimento antiscivolo in fibre naturali, s = 4 mm
 - Massetto per impianti, p max = 80 kN/m², s = 80 mm
 - Pavimentazione, s = 30 mm

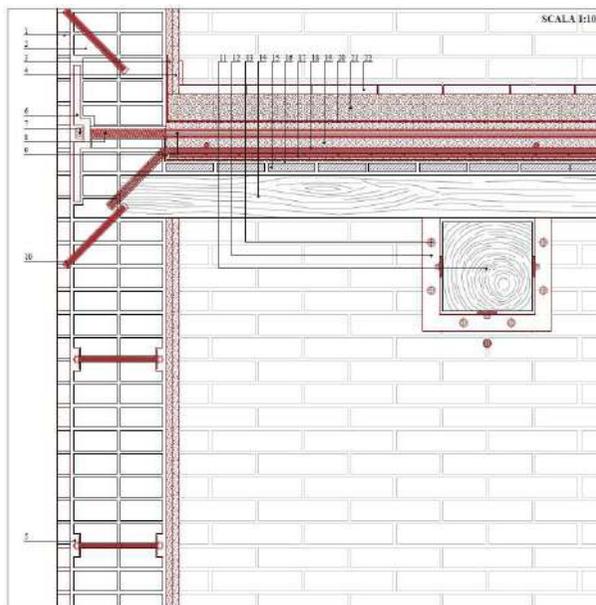
- 5_ CONSOLIDAMENTO SOLAIO LIGNEO CON SOLETTA IN CALCESTRUZZO ALLEGGERITO E CATENE METALLICHE CON PIASTRA METALLICA SOTTOTRACCIA, sezione verticale**
- Rivestimento esterno in mattoni faccia vista

- Muratura portante in mattoni pieni a due teste
 - Rinzuaffo. Se possibile, rimuovere tale strato solamente nella porzione necessaria per l'inserimento dei tiranti

- Intonaco a base di calce. Se possibile, rimuovere tale strato solamente nella porzione necessaria per l'inserimento dei tiranti
 - Tirante metallico antiruggine: barra filetata zincata Ø 16 mm / 560 mm; rondella s = 2mm, Oest = 60 mm; bullone M12

- Piastrella metallica 400x400 mm, s = 20 mm
 - Bullone M24
 - Barra Ø 24 mm filetata per tutto lo spessore della muratura
 - Catena metallica Ø 24 mm non filetata inserita nel massetto strutturale (previ quindi di guaina di rivestimento in pvc)

- Barra filetata Ø 12 mm saldata alla catena di rinforzo della muratura in corrispondenza della catena per evitare la rottura della muratura per flessione e taglio sotto l'azione del capochiave e del tirante

- Trave in legno esistente dell'orditura principale, s = 270 mm
 - Fasciatura doppia e ancoraggio in acciaio trattato con antiruggine della trave lignea esistente

- Bullone M12
 - Travetto in legno dell'orditura secondaria, s = 120 mm
 - Tavole in laterizio esistenti, s = 55 mm, l = 145 mm, p = 375 mm
 - Telo trasparente t.a.t.

- Rete elettrosaldata Ø 6 mm 10x10
 - Barra Ø 16 mm / 500 mm, lunghezza 150 cm, foro Ø 36 mm sigillato con malta cementizia antiruggine
 - Massetto in calcestruzzo alleggerito, p max = 160 kN/m², s = 80 mm

- Telo isotopimento antiscivolo in fibre naturali, s = 4 mm
 - Massetto per impianti, p max = 80 kN/m², s = 80 mm
 - Pavimentazione, s = 30 mm

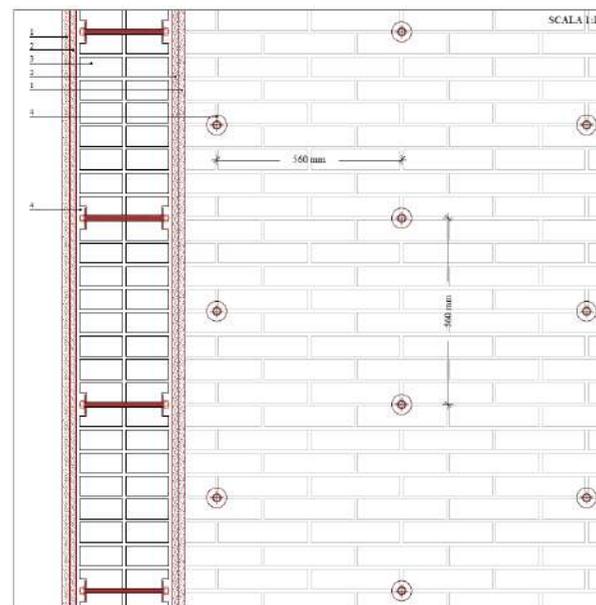
- 6_ INSERIMENTO DI DIATONI, sezione verticale**
- Intonaco a base di calce. Se possibile, rimuovere tale strato solamente nella porzione necessaria per l'inserimento dei tiranti
 - Rinzuaffo. Se possibile, rimuovere tale strato solamente nella porzione necessaria per l'inserimento dei tiranti
 - Muratura portante esistente in mattoni pieni a due teste
 - Tirante metallico antiruggine: barra filetata zincata Ø 16 mm / 560 mm; rondella s = 2mm, Oest = 60 mm; bullone M12. Testa del foro sigillata con povere di mattoni e calce e con stacco

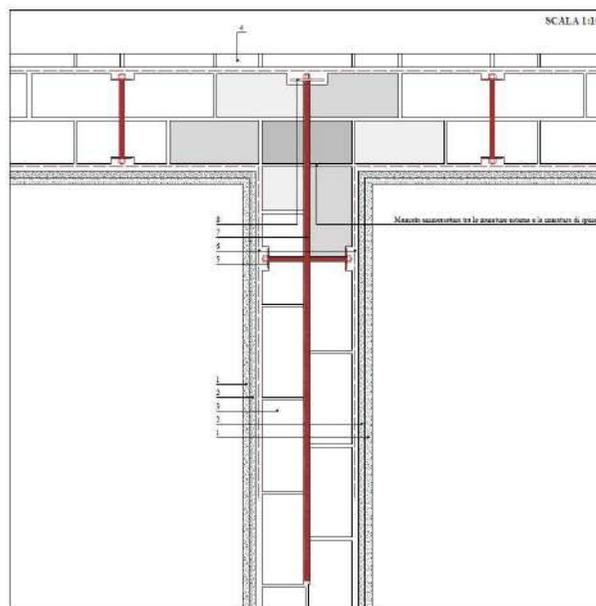
*_INTERVENTO IN CORRISPONDENZA DEGLI ANGOLI: intersezione a T_ortogona ortogonale

- 1 Intonaco a base di calce esistente. Se possibile, rimuovere tale strato solamente nella porzione necessaria per l'inserimento dei tiranti.
- 2 Rinzaffo esistente. Se possibile, rimuovere tale strato solamente nella porzione necessaria per l'inserimento dei tiranti.

- 3 Muratura portante in mattoni pieni a due teste esistenti.
- 4 Rivestimento esterno in mattoni faccia vista.
- 5 Tirante metallico antiruggine: barra filettata zincata Ø 16 mm / 560 mm; rondella s = 2mm; Oest = 60 mm; bullone M12.

- 6 Strato di rete di CFRP bidimensionale per una larghezza di 160 cm rispetto allo spigolo interno, connesso con sistema di ancoraggio mediante connettori in acciaio Ø 10 mm in file Ø 12 mm intestati con resine epossidiche.

- 7 Piastra metallica 100 mm x 100 mm; s = 6 mm.
- 8 Tirante di ancoraggio tra le due murature perpendicolari e intestato con malta anticorrosione: barra filettata zincata Ø 16 mm / 100 cm circa; file Ø 20 mm.
