Strumenti di conoscenza per la vulnerabilità strutturale del costruito storico

Andrea Giannantoni

Trani 7 marzo 2019

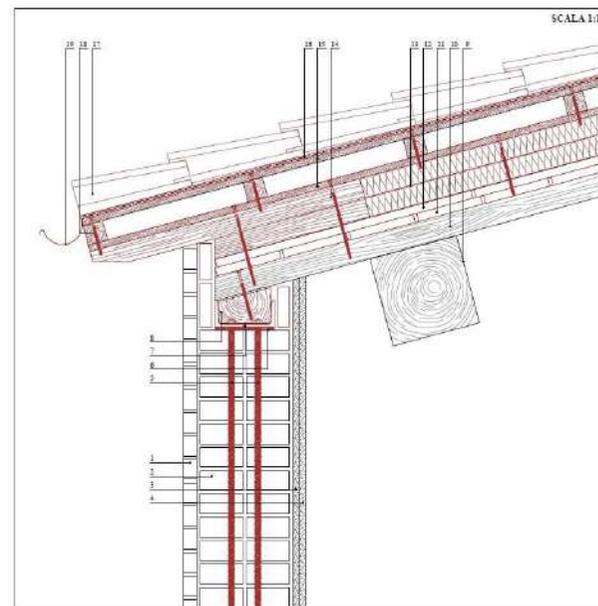
8_INSERIMENTO DI UN CORDOLO IN METALLO E RIFACIMENTO DELLA COPERTURA_azione verticale

- 1 Rivestimento esterno in mattoni faccia vista.
- 2 Muratura portante in mattoni pieni a due teste.
- 3 Rinzaffo.
- 4 Intonaco a base di calce.
- 5 Cacciavite con barre filettate Ø 16 mm, intestate con legante idraulico a base inorganica non reagente ai solfati, profondità ancoraggio: 120 cm.

- 6 Striscia in neoprene, s = 10 mm.
- 7 Profilo in acciaio UPN 180 trattato con antiruggine e con interposta striscia in neoprene, s = 10 mm.
- 8 Trave lignea opportunamente sgonciata.

- 9 Trave in legno dell'orditura principale, s = 270 mm.
- 10 Travetto in legno dell'orditura secondaria, s = 70 mm.
- 11 Tavolete in legno, prima orditura, s = 25 mm.

- 12 Tavolete in legno, seconda orditura disposta perpendicolarmente alla precedente, s = 25 mm.
- 13 Isolante termico inteposto a listelli in legno, s = 60 mm + 60 mm.

- 14 Falso travetto.
- 15 Tavolete OSB, s = 20 mm.
- 16 Membrana impermeabilizzante.
- 17 Manto di copertura in coppe.
- 18 Pedagogia in legno.
- 19 Canale di gronda.

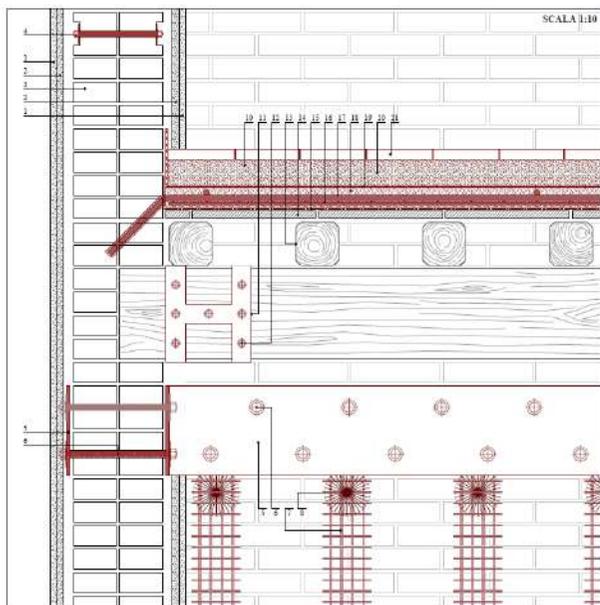
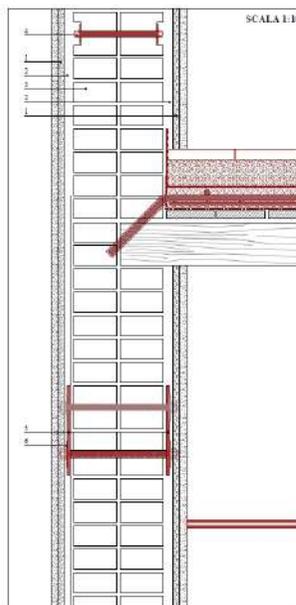
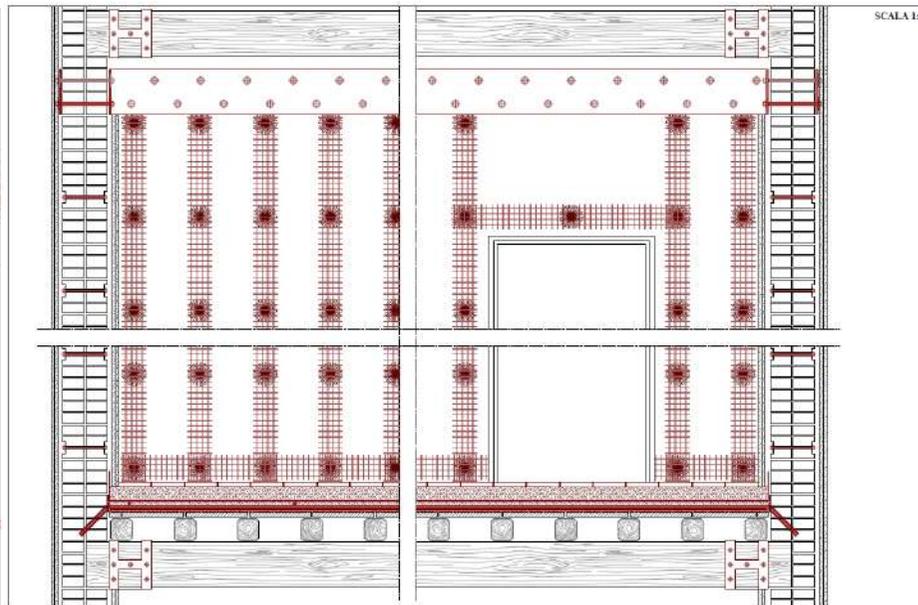
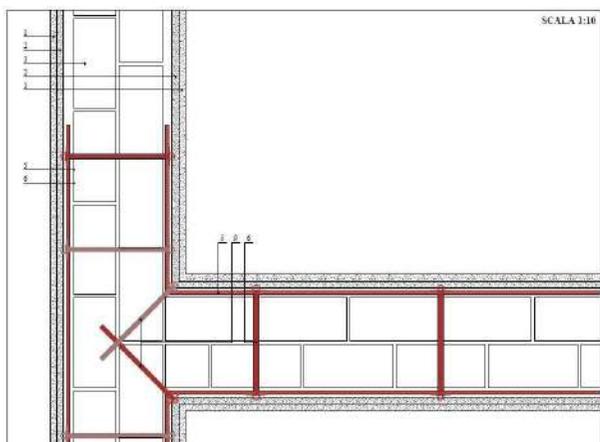
9. INTERVENTI SUI MURI IN FALSO: TRAVE-PARETE sezioni verticale ed orizzontale

- 1 Intonaco a base di calce
- 2 Finestrino
- 3 Muratura portante in mattoni pieni a due teste
- 4 Tirante metallico antiscivolo: barra filetata zincata Ø 16 mm
interasse = 500 mm, cusceola s = 2mm, Dets = 60 mm,
bullone M12

- 5 Piatra metallica saldata in opera trattata con antiruggine: inserita
per tutta la lunghezza della parete in falso e per 50 cm nelle pareti
perpendicolari

- 6 Duree filettate Ø 18 mm di fissaggio della piastra alla muratura
tramite con antraggio e posizionare in modo alternato
- 7 Rete di CFRP bidirezionale, maglia 33 mm x 33 mm, spessore
medio 3 mm

- 8 Connettore in fibre aramidiche Ø 10 mm in fori Ø 12 mm inseriti
con resine epossidiche
- 9 Duree filettate Ø 12 mm di ancoraggio della piastra alla muratura
perpendicolare tramite con antraggio

- 10 Trave in legno esistente dell'ordigno principale, s = 270 mm
- 11 Fasciatura doppia in acciaio trattata con antraggio della trave
legnea esistente
- 12 Bullone M12

- 13 Travetto in legno dell'ordigno secondario, s = 120 mm
- 14 Tavelle in laterizio essiccato, s = 35 mm, l = 145 mm, p = 375 mm
- 15 Telo traspirante t.n.t.

- 16 Rete elettrosaldata Ø 6 mm 10x10
- 17 Barra Ø 16 mm / 500 mm, lunghezza 150 cm, foro Ø 36 mm
spallato con malta cementizia autostuccante
- 18 Massetto in calcestruzzo alleggerito, p max = 160 kN/m²,
l = 40 mm

- 19 Telo sottopavimento antiscivolo in fibre naturali, s = 4 mm
- 20 Massetto per impianti, p max = 60 kN/m², s = 80 mm
- 21 Pavimentazione, s = 30 mm.

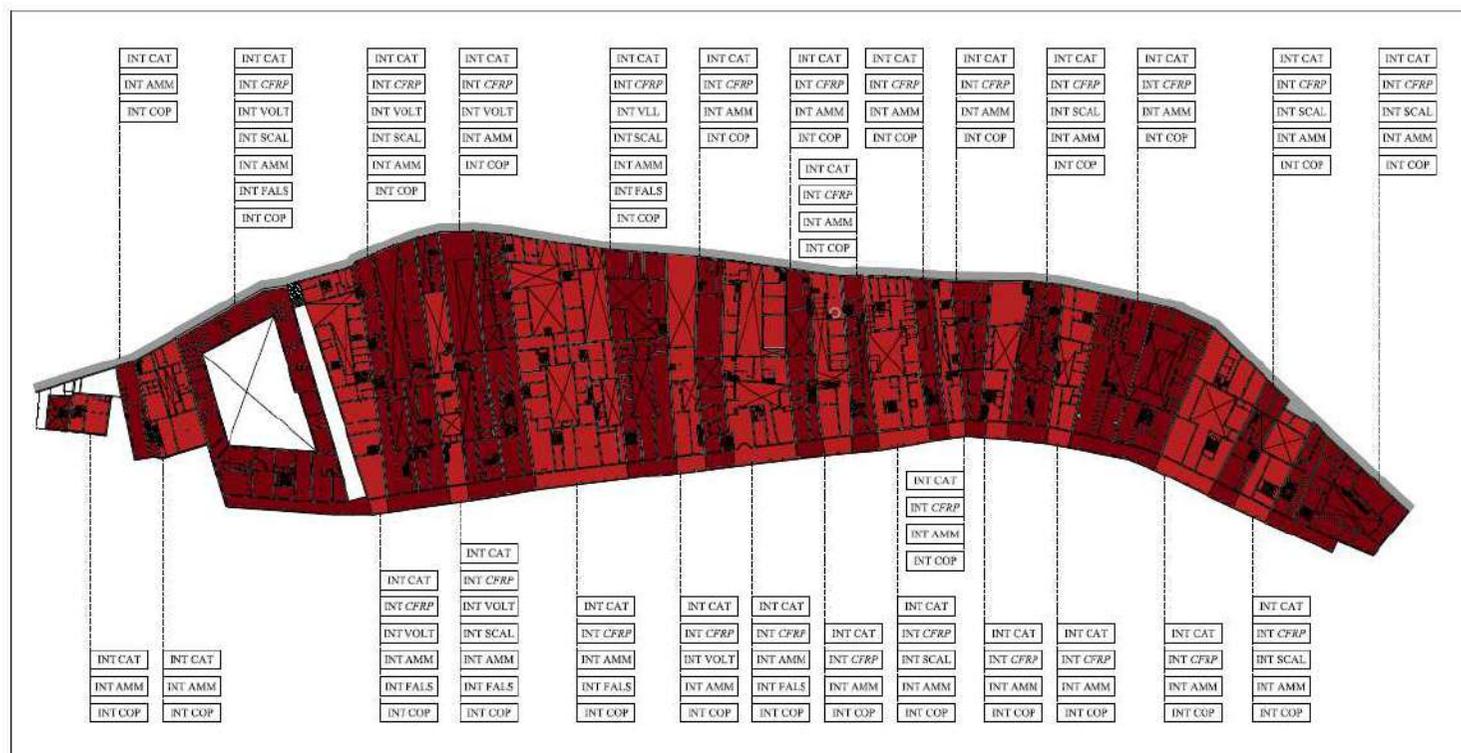
QUADRO SINOTTICO DEGLI INTERVENTI SULL'AGGREGATO

In conclusione, sono stati ripresi gli schemi relativi alla suddivisione in Unità Strutturali, Particelle Catastali e Unità Minime di Intervento dell'aggregato oggetto di studio per le quali è stato elaborato un **QUADRO SINOTTICO DEGLI INTERVENTI** sulla base di quelli studiati per i specifici casi studio analizzati che hanno rappresentato un esempio di approccio alle soluzioni più ricorrenti di intervento strutturale

- INT CAT Inserimento di catene e consolidamento solaio
- INT CFRP Consolidamento puntuale con CFRP in corrispondenza delle lesioni
- INT VOLT Consolidamento delle volte del portico
- INT VLL Consolidamento solaio in voltine in legno e laterizio
- INT SCAL Consolidamento della scala a volta a botte
- INT AMM Intervento di ammassatura delle pareti di spina
- INT FALS Intervento sui muri in falso
- INT COP Inserimento di cordolo metallico e rifacimento copertura

INT CAT	Inserimento di catene e consolidamento solaio
INT CFRP	Consolidamento puntuale con <i>CFRP</i> in corrispondenza delle lesioni
INT VOLT	Consolidamento delle volte del portico
INT VLL	Consolidamento solaio in voltine in legno e laterizio
INT SCAL	Consolidamento della scala a volta a botte
INT AMM	Intervento di ammorsatura delle pareti di spina
INT FALS	Intervento sui muri in falso
INT COP	Inserimento di cordolo metallico e rifacimento copertura

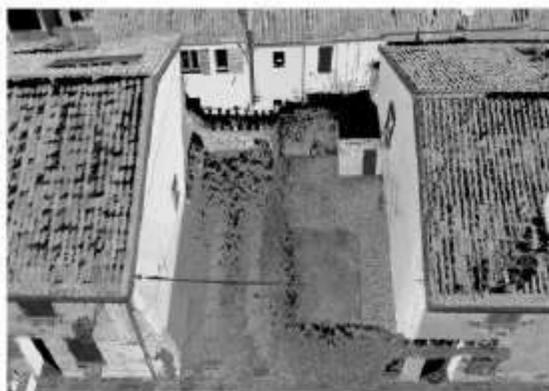
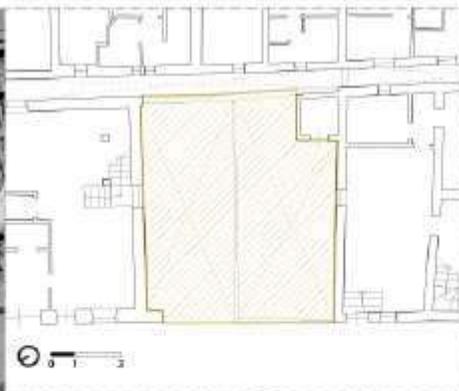
Lacuna 1

- _ Mappali: 189 -190-191
- _ Descrizione: area adibita a prato e/o parcheggio sulle cui facciate prospicienti si aprono porte e finestre
- _ Dimensioni: 81 mq
- _ Situazione proprietaria: proprietà privata
- _ Pregresso: area acquistata dal Comune nel 1934 e poi demolita nello stesso anno per ragioni di risanamento igienico
- _ Classificazione RUE: 5B

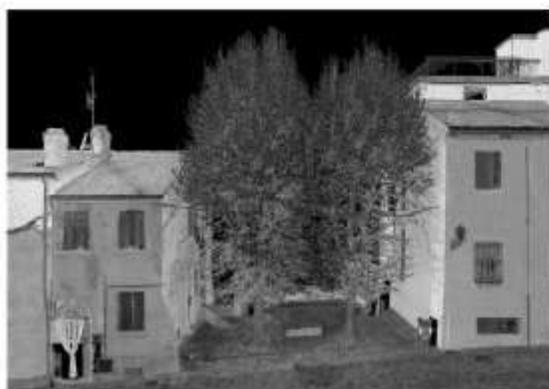
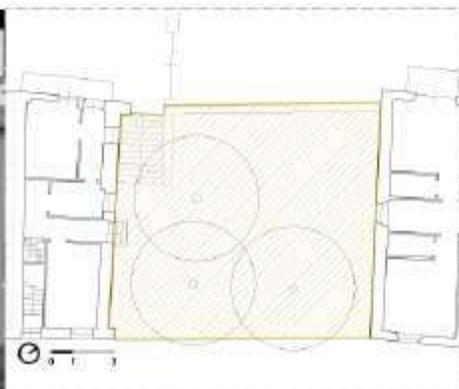
Lacuna 2

- _ Mappali: 62 - 63 - 64
- _ Descrizione: area pavimentata con panchine e alberature
- _ Dimensioni: 145 mq
- _ Situazione proprietaria: proprietà comunale
- _ Pregresso: aree acquistate dal Comune fra il 1933 ed il 1934 e demolite negli stessi anni per motivi di risanamento igienico
- _ Classificazione RUE: 5B

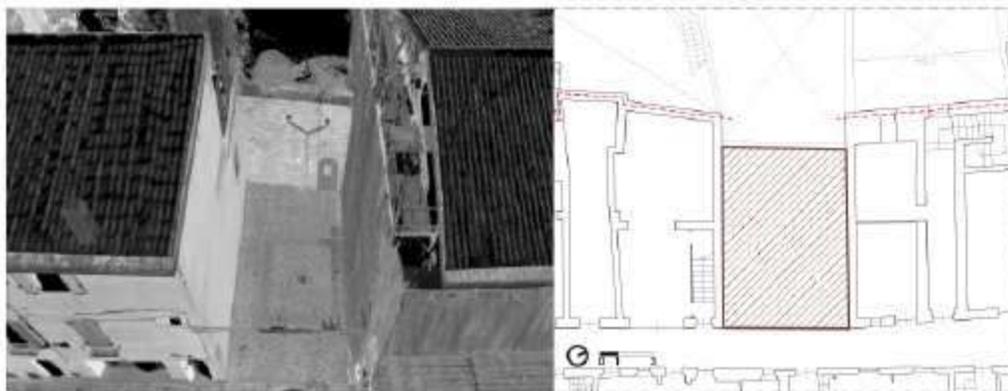
Lacuna 8

- _ Mappale: 3099 (ex 224)
- _ Descrizione: area pavimentata adibita a parcheggio
- _ Dimensioni: 72 mq
- _ Situazione proprietaria: proprietà privata
- _ Pregresso: area acquistata dal Comune nel 1940 e poi demolita per ragioni di risanamento igienico
- _ Classificazione RUE: 5B - 3C

REINTEGRAZIONE DI SINGOLI EDIFICI A MORFOLOGIA CONDIZIONATA

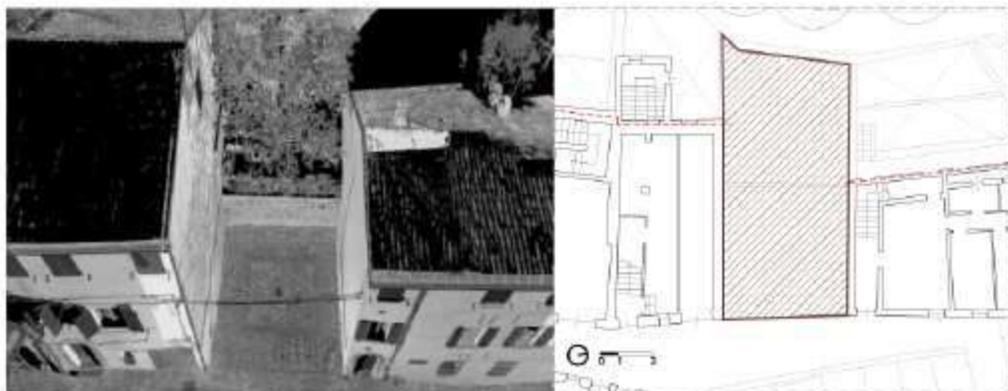
Lacuna 9

- _ Mappale: 219
- _ Descrizione: area pavimentata adibita a parcheggio
- _ Dimensioni: 57 mq
- _ Situazione proprietaria: proprietà privata
- _ Pregresso: immobile definito "in stato di rudere" nel 1977 a causa dei bombardamenti relativi alla Seconda Guerra Mondiale e quindi successivamente demolito
- _ Classificazione RUE: 5B

REINTEGRAZIONE DI SINGOLI EDIFICI A MORFOLOGIA CONDIZIONATA

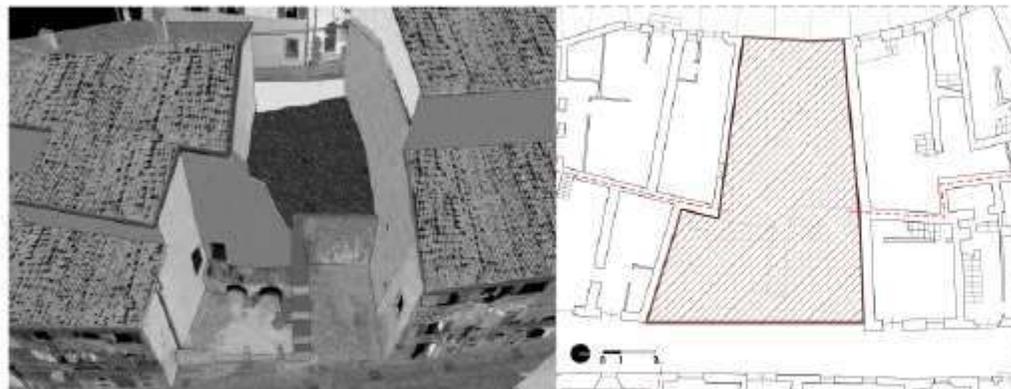
Lacuna 16

_Mappali: 3083 - 272 - 274
 _Descrizione: area a stato di rudere con
verde incolto
 _Dimensioni: 139 mq
 _Situazione proprietaria: proprietà privata
 _Pregresso: area demolita nel 1981 per
eliminare ogni possibilità di crollo e
cedimento per la pubblica incolumità
 _Classificazione RUE: 3B (272), 5B (3083 -
274)

**REINTEGRAZIONE CONDIZIONATA DEL
TESSUTO EDILIZIO**

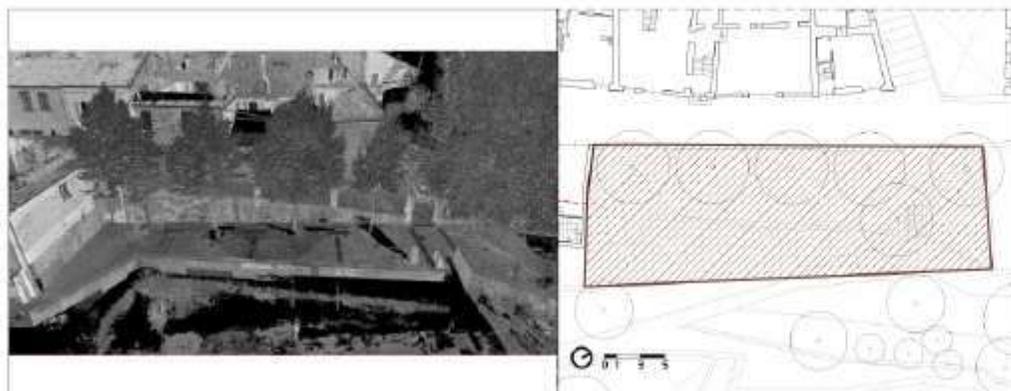
Lacuna 17

_Mappale: 207
 _Descrizione: Area pavimentata sistemata
con panchine e alberature
 _Dimensioni: 228 mq
 _Situazione proprietaria: proprietà comu-
nale
 _Pregresso: edifici demoliti fra il 1884 ed il
1913
 _Classificazione RUE: 5B

RIGENERAZIONE DEL TESSUTO EDILIZIO
